# NEW DISCOVERIES TOWARDS THE WATER USE SYSTEMS OF THE MEDIEVAL BATHS OF THE LORE BERD FORTRESS

Arman Nalbandyan

Institute of Archaeology and Ethnography, NAS, Armenia  
“Scientific Research Center of Historical and Cultural Heritage” SNCO

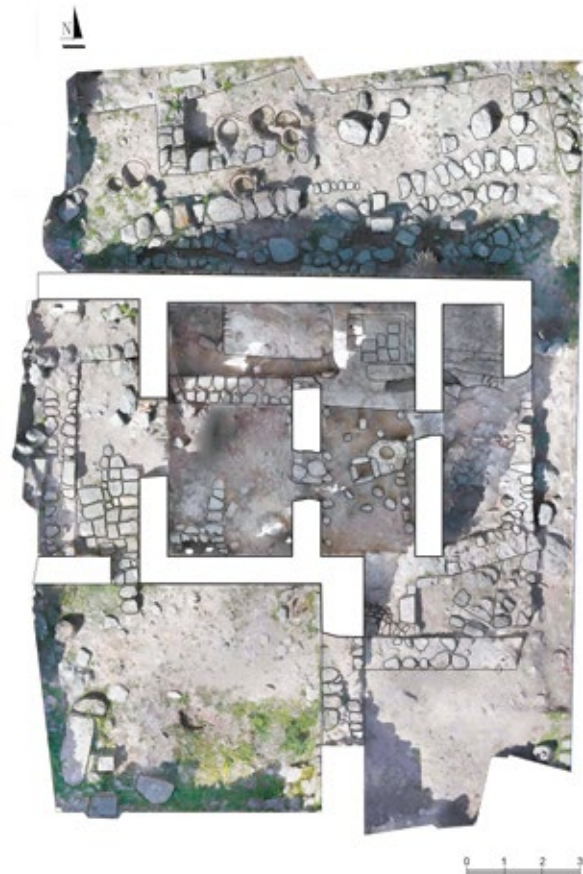
նկ.1. Առաջին բաղնիքի հատակագիծը և իրավիճակը պեղումների ավարտին (Գծ. Հ. Սանամյանի, Ա. Սարգսյանի)

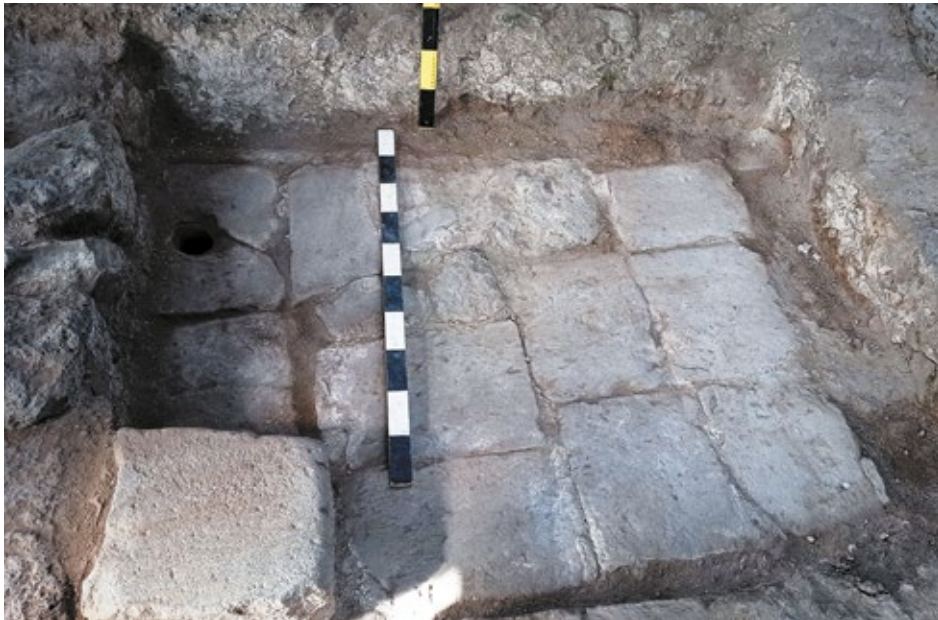
**Ա. Լոդասրահ:** Կանգուն պատերով լողասրահի հյուսիս-արևելյան հատվածում բացվեց անխաթար պահպանված սալահատակով ուղղանկյուն ջրավազան (153x128 սմ չափսեր) (նկ.2): Այստեղ՝ 16.5 սմ խորությունում գտնվեց ամբողջական պահպանված քարե ծորակ՝ շրթնամասը ուղղանկյուն, կենտրոնում՝ միջանցիկ անցքով (նկ.9/4): Ղարիբյանը թեև անդրադառնում է ջրածորակներին (Gharibyan, 2000, 105), սակայն, ամենայն հավանականությամբ, նա ձեռքի տակ չի ունեցել սրանցից որևէ մեկը: Ավագանի արևմտյան եզրին բացվեց ջրահեռացման 8 սմ տրամագծով կավե փողոկով ջրահեռացման անցքը: Մրա շուրջը ցածրիկ պատեր կան, որոնք կարող էին ծառայել որպես նստարան՝ ջրավազանից օգտվողների համար:

Նկ. 2. Առաջին բաղնիքի ներսում բացված ջրավազան

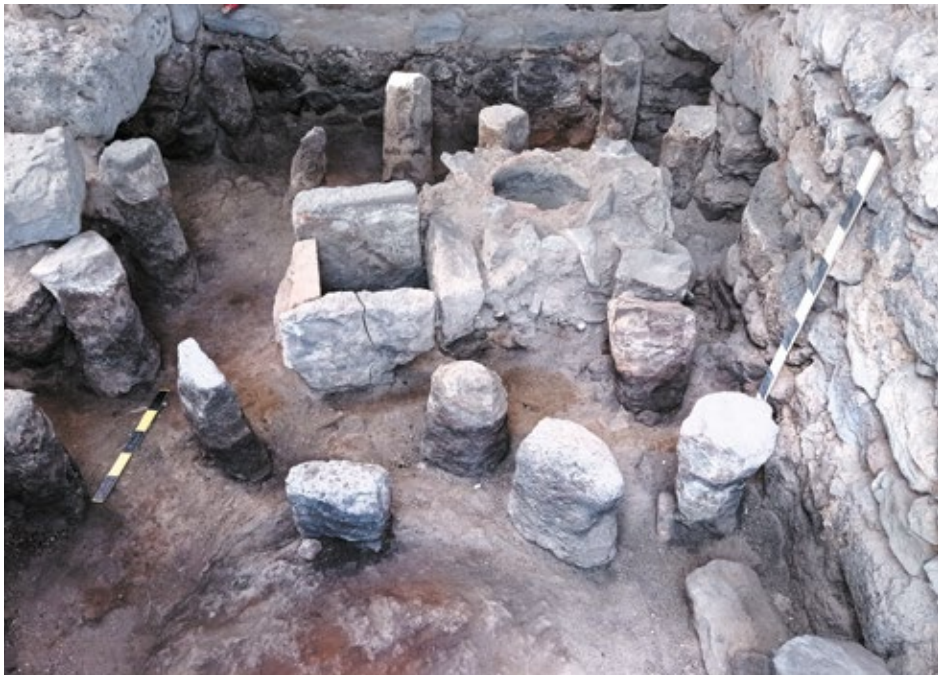
Այս լողասրահի՝ տաքացվող հատակ ունենալու մասին ենթադրություններ է արել դեռևս Վ. Հարությունյանը (Harutyunyan, 1962, 70): Ի. Ղարիբյանը նույնպես համակարծիք է՝ որպես հիմնավորում բերելով պատերի մեջ թողնված օդամուղ անցքերը (Gharibyan, 2000, 103): Այդ առումով կարևոր արդյունքներ տվեցին բաղնիքի լողասրահի հարավ-արևմտյան անկյան II շերտի պեղումները: Այստեղ բացվեցին թվով 20 կարճ, միակտոր քարից սյուներ, որոնց մեծ մասը տուֆակերտ են, մի քանիսը՝ բազալտ (նկ.3): Ունեն տարբեր չափեր (ամենաբարձրը՝ 62 սմ), որոնք հարմարեցված են եղել ժայռային գրունտին: Դրանց վրա դրված տուֆե սալաքարերը գրեթե ամբողջությամբ քայքայվել են (պահպանվել են մի քանի փոքրաչափ բեկորներ): Սյուները նույնպես ունեն տարբեր աստիճանի մաշվածություն: Սրանցից գատ՝ բաղնիքի արևելյան պատի մեջ, հատակի մակարդակին բացվեցին 40 սմ լայնքով ուղղանկյուն անցքեր: Այս անցքերով արևելքում գտնվող ջեռոցից եռացած գոլորշին անցել է բաղնիքի հատակի տակ՝ ապահովելով դրա ջերմությունը: Բաղնիքի երկու գլխավոր բաժինները՝ արևելյան և արևմտյան հատվածներն իրարից բաժանող պատի տակ նույնպես բացվեց ստորհատակյա անցք (75 սմ

Նկ. 3. Առաջին բաղնիքի լողասրահում բացված հիպոկաուստ հատակի հենասյուները

1. Բաղնիքի լողասրահն ունեցել է տաքացվող՝ հիպոկաուստ հատակ: Հատակը սալարկված է եղել տուֆե սալերով, որոնք հենվել են հիմնականում տուֆե, կարճ, մեկ ամբողջական զանգվածից պատրաստված սյուների վրա:

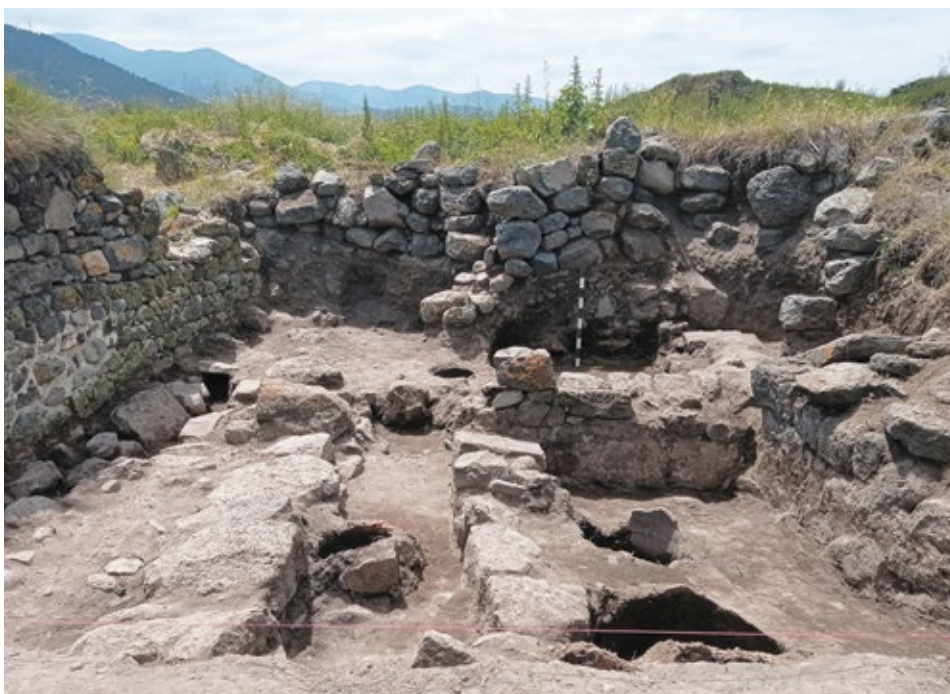
Այս տարածքում բավականին ընդարձակ կառույց է եղել (4.94×13.3 սմ), որի՝ ցածրիկ պատերով բաժանված ենթաբաժիններում բացվում են մեծաքանակ օջախ-վառարաններ: Դրանցից մեկը բացվեց կառույցի արևմտյան եզրին մոտ: Այն լավ պահպանված վիճակում է, ունի 43 սմ տրամագիծ և 28 սմ խորություն: Եվս չորսը բացվեցին իրար կից՝ մի ուղղանկյուն հատակագծով, փոքր բաժանմունքում, որի պատերը կրասվաղված և անջրաթափանց են եղել: Այս վառարաններն ունեն 60–75 սմ տրամագիծ և մոտ 25–40 սմ բարձրություն: Ինչպես հայտնի է, մետաղյա կաթսաները սովորաբար դրվում էին խցերի հատակի տակ, խարույկի վրա (Անի, Անբերդ) (Aleksanyan, 2010, 19) և չի բացատրվում, որ այստեղ մենք գործ ունենք նման խցի հետ: Ակնհայտ է, որ այս տարածքը օգտագործվել է ջրի

Նկ. 5. Առաջին բաղնիքին կից կառույցը՝ ջրուղիներով և վառարաններով

եռացման համար, որտեղից զանազան առվակոսներով ու խողովակաշարերով ջուրը տարածվել է դեպի լողաբահներ: Առվակոսներից մեկն ունի 80 սմ-ից ավել լայնություն, որի տակ կա խոշոր և կիսով չափ քարերով ծածկված ևս մեկ օջախ: Մրա հարևանությամբ բացվեց նաև սալաքարերով շարված և սալերով ծածկված ջրամատակարարման հերթական ջրուղին (սկ. 5):

6. Լողասրահից հյուսիս գտնվող ընդարձակ կառույցում գործել է ջրամատակարարման բարդ և բազմաբաժանմունք համակարգ, որտեղից տաք ջուրը զանազան ուղիներով հոսել է դեպի լողասրահ:

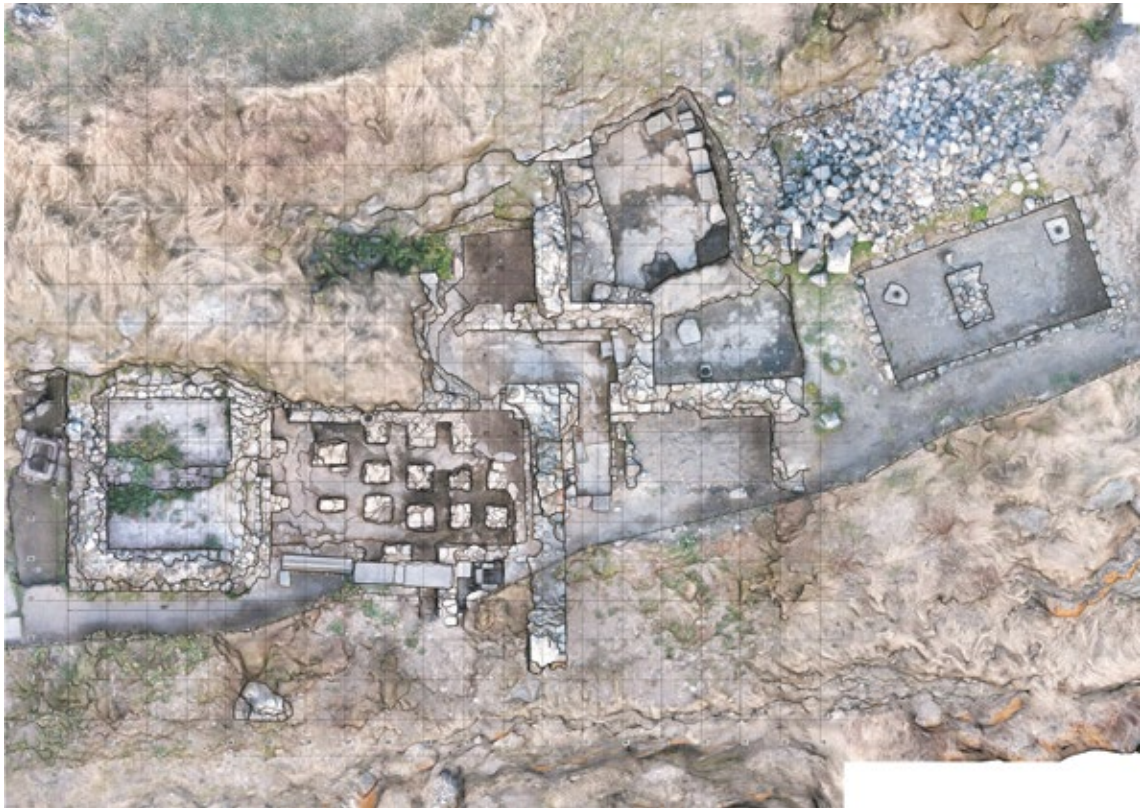
Նկ. 6. Երկրորդ բաղնիքի հատակագիծը (Գծ. Գ. Գյուլամիրյանի, Ն. Քալանթարյանի)

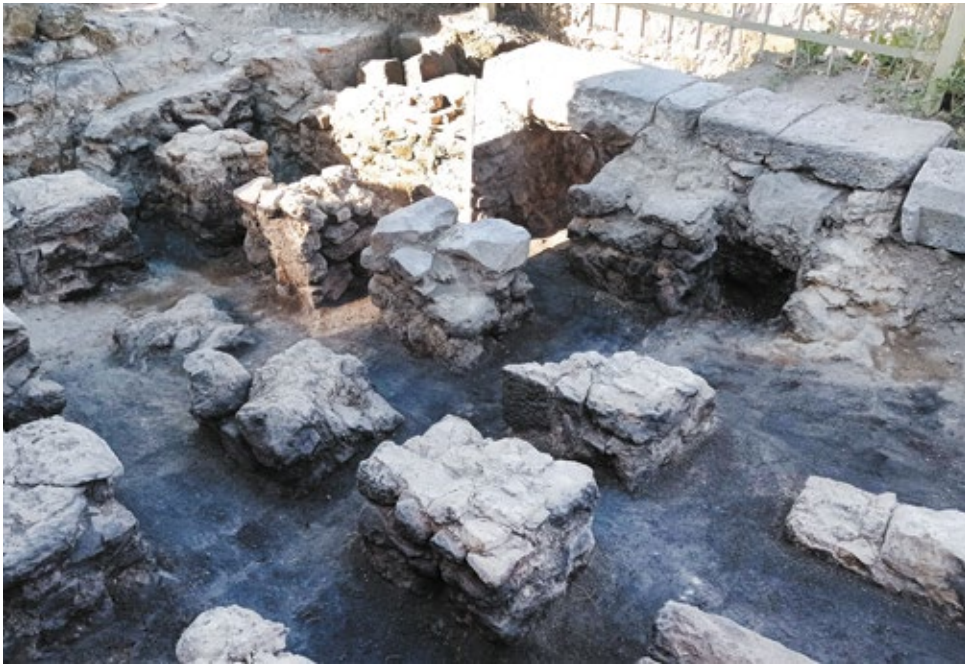
Նկ.7. Երկրորդ բաղնիքի լողասրահում բացված հիպոկաուստ հատակի հենասյուները

Այս սրահում առավել հետաքրքրական ու կարևոր էին II շերտի պեղումները, որոնց արդյունքում՝ 65 սմ խորությունում բացվեցին հատակի բազալտե սալերը պահող սյուները, որոնք, ի տարբերություն «Առաջին» բաղնիքի սյուների, ոչ թե միակտոր տուֆ էին, այլև տարբեր քարերով ու կրաշաղախով շարվածքներ (Նկ.7):

1. «Երկրորդ» բաղնիքի լողասրահի II շերտի պեղումների կարևորագույն արդյունքն այն էր, որ հաստատվեցին այն ենթադրությունները, ըստ որոնց այս սրահն ունեցել է տաքացվող կրկնակի հատակ: Տարբեր աստիճանի պահպանվածությամբ 18 հենամույթերի վրա հենվել են հատակի բազալտե խոշորածավալ սալերը: Այս հաստահեղյուս և քարաշեն հենամույթերը հազվագյուտ երևույթ են հայկական բաղնիքների համար, քանի որ հիպոկաուստ հատակով բաղնիքների երկրորդ հատակները հենված են եղել հիմնականում աղյուսներով շարված պուների վրա: Թեև Ի. Ղարիբյանը ենթադրում էր, որ սրահը կրկնահատակ է ունեցել և տաքացվել, սակայն վերին հատակի տակ նա չի պեղել և վերջնական հիմնավորումներ չի ունեցել (Gharibyan, 2000, 107), իսկ Ջաղացպանյանն, առհասարակ, վստահ էր, որ «Երկրորդ» բաղնիքը տաքացվող հատակ ունեցող բաղնիքների շարքից չէ (Dzhagatspanyan 1968, 246): Այս և հարավային կառույցի արանքում բացվեց սալով ծածկված նեղ միջանցք, որով և տարածվել է գոլորշին: Այս ամենի արդյունքում հանգում ենք այն եզրակացության, որ ընդարձակ սրահը ոչ թե հանդերձարան է, այլև լողասրահ, որն ունեցել է տաքացվող պատեր և հա-

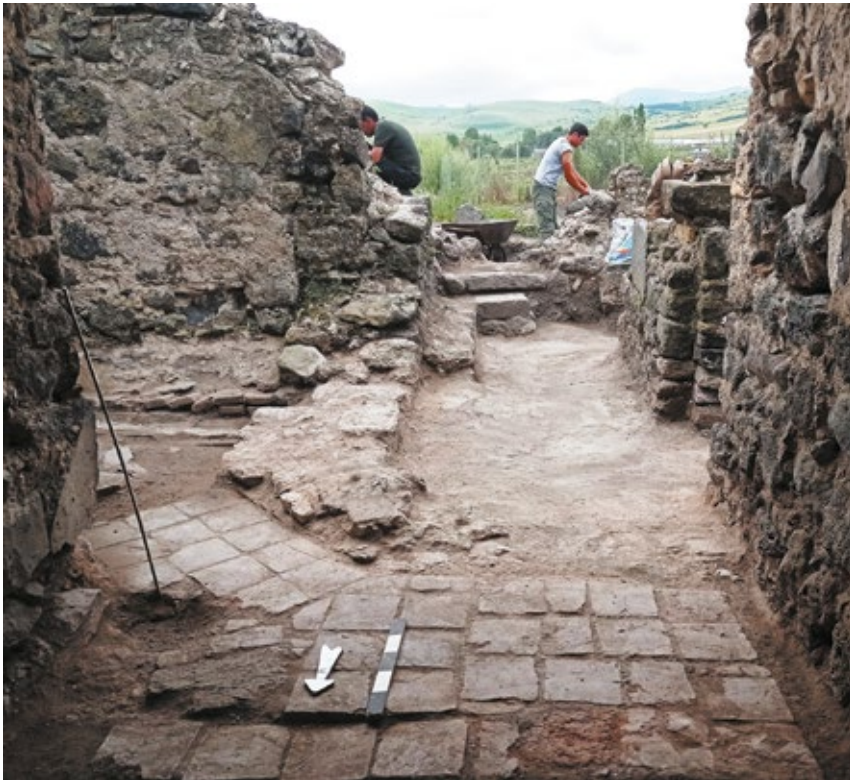
Այստեղ 25 սմ խորությունում դուրս են գալիս թրծած աղյուսների բեկորներ, որոնցով սալարկված է եղել սրահի հատակը: Դրա տակ մոտ 5 սմ կրաշերտ է, ֆելզիտի բազմաթիվ բեկորներ ու ածխի մնացորդներ: Սրահի գրեթե կենտրոնից դեպի հարավ բացվեցին բազալտե խշոր, թերմշակ սալեր, որոնց տակ քարերի մեծ կուտակումներ կան: Սալերը պատված են կրաշաղախով, իսկ տեղ-տեղ պահպանվել են թրծած աղյուսի մնացորդներ: Նույն մակարդակում բացվեցին նաև կավե խողո-

վակաշարի մնացորդներ: Այսպիսով, այստեղ գործ ունենք սրահի հատակի հետ, որը, փաստորեն, շարված է բազալտե զանգվածեղ սալերով, պատված՝ կրաշաղախով և աղյուսներով:

նկ. 8. Երկրորդ բաղնիքի ներսում բացված թրժած աղյուսներով հատակը
