HISTORY OF THE STUDY OF SUBMERGED MONUMENTS OF ARMENIA ACCORDING TO THE ARCHIVAL DOCUMENTS OF THE PROTECTION SERVICE

Avetis Grigoryan

Abstract

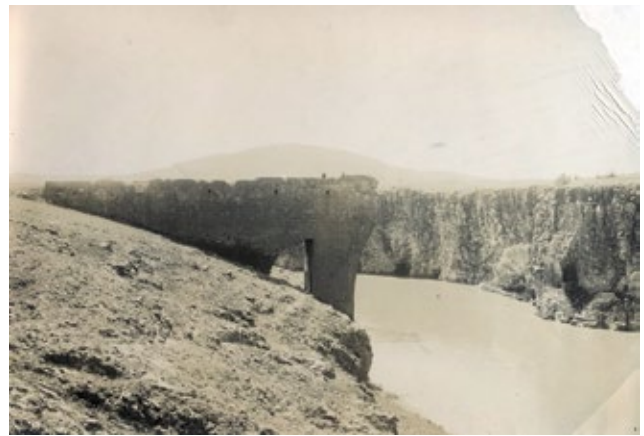
Նկ. 2. Դեպի մայրաքաղաք Անի տանող Ներքին Ջրափիի կամուրջն Ախուրյան գետի վրա՝ հայ-թուրքական սահմանին, Թ. Թորամանյանի հավաքածու, 20-րդ դ. սկիզբ, © Պահպանության ծառայություն, հաշվառման № ԳԳ 383 ԱԱԹԼ 2/455:

Ներքին Ջրափիի կամուրջը միջնադարյան Հայաստանի համանման ամենամեծ կառույցներից մեկն է, միակամար է, շինված է Ախուրյան գետի վրա, կիսավեր է, ունի հազվագյուտ մեծ չափեր՝ 34 մ բացվածք և 125 մ ընդհանուր երկարություն (Toramanyan, 1942, 336-338; Toramanyan, 1948, 201) (Նկ. 2): Ծառայել է ոչ միայն որպես կամուրջ, այլ նաև ջրանցույց (ջրատար կամուրջ/ակվեդուկ)¹¹: Ավերվել է 1807 թ.՝ ռուս-թուրքական առաջին պատերազմի ժա-

մանակ, Գյումրու մոտ՝ Ախուրյան գետի ափին տեղի ունեցած վճռորոշ մարտերի հետևանքով¹² (Parsamyan, 1954, 3-24): Անհրաժեշտ է համարվում, որ կամրջաշինական այդ բացառիկ նմուշը հատուկ մտահոգության առարկա դառնա: Այս համատեքստում ուշագրավ է մի առիթով ճարտարապետ Վ. Հարությունյանի հաղորդած տեղեկությունն այն մասին, որ ջրամբարի կառուցման ընթացքում հայ ջրաշինարարների միջոցով բանակցություններ են վարվել Կարսի նահանգապետի հետ, որպեսզի թույլտվություն տրվի՝ Ախուրյան գետի երկու ափերին գտնվող կիսավեր կամուրջը տեղափոխել ջրածածկման գոտուց, սակայն համաձայնություն չեն ստացել (Harutyunyan, 1997, 3):

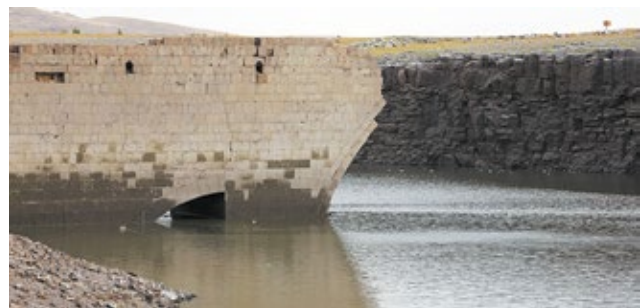
Նկ. 3. Ներքին Ջրափիի միջնադարյան կամուրջն Ախուրյանի ջրամբարում, 2017 թ. [ԱԶՉԱԷՕԶ 2017]:

վերականգնվել՝ առանձնացված մեկ վայրում¹⁸ (նկ. 6): Իսկ դեպի միջնադարյան Հայաստանի մայրաքաղաք Անի տանող ամենամեծ՝ Ներքին Ջրափիի նշանավոր կամուրջն ամբողջությամբ ջրածածկվել է և միայն հազվադեպ սակավաջուր տարիներին է մասամբ հայտնվում ջրից դուրս (Akchayoz, 2017) (նկ. 3):

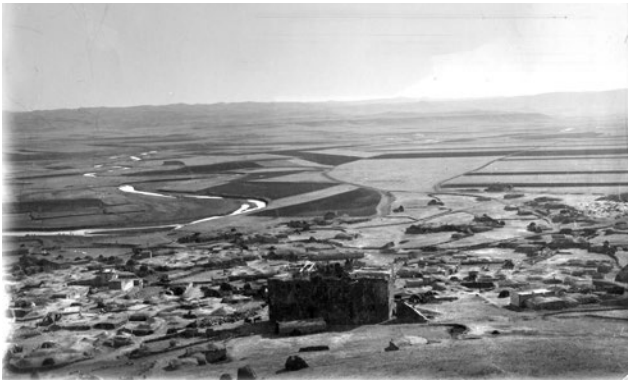
նկ. 4. Ախուրյան գետը և Բագրատունյաց թագավորության մայրաքաղաք Շիրակավանի կաթողիկե Ս. Ամենափրկիչ եկեղեցին, 20-րդ դ. սկիզբ, © Պահպանության ծառայություն, հաշվառման № ԳԳ 383 ԱԱԹԼ 2/429:

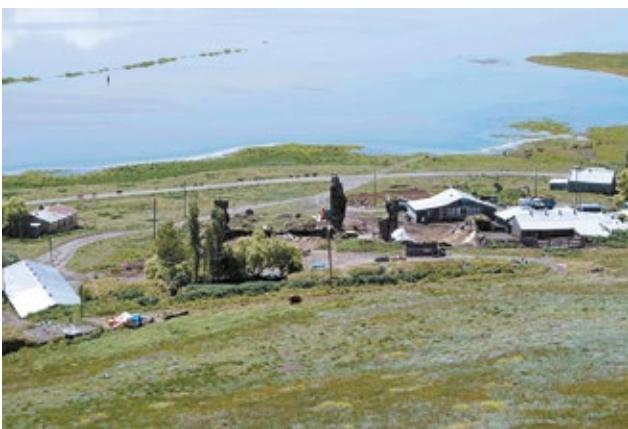
նկ. 5. Մայրաքաղաք Շիրակավանի կաթողիկե Ս. Ամենափրկիչ եկեղեցու ավերակները Թուրքիայում՝ Ախուրյանի ջրամբարի եզրին, 2010 ական թթ., [https://www.vanker.org/, ներբեռնման ամսաթիվը՝ 01.03.2024]:

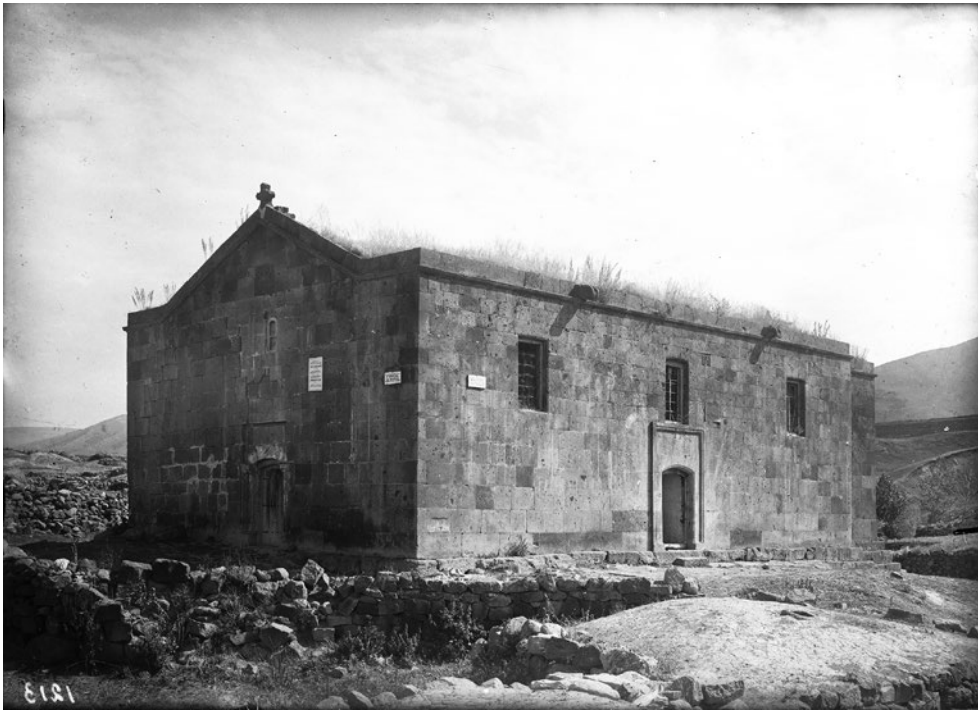
Նկ. 7. Ջովունիի Պողոս-Պետրոս եկեղեցին, 20-րդ դ. սկիզբ, © Պահպանության ծառայություն, հաշվառման №:38/18

Հաշվետվությունում նշվում է, որ մշակութային մեծ արժեք է ներկայացնում ուղղանկյուն հատակագծով և գմբեթավոր սրահ հորինվածքով Պողոս-Պետրոս տաճարը (նկ.7): Հավանաբար կառուցվել է 4-րդ դ. հեթանոսական տաճարի հիմքերի վրա՝ Գնթունիների նախարարական տան գլխավոր իշխան Գրիգորի կողմից, քանի որ նրա անունն է հիշատակված կառույցի որմնամույթերից մեկին պահպանված արձանագրությունում: Եկեղեցին ունի տարբեր դարերում կատարված վերանորոգումների հետքեր (Sahinyan, 1968, 101-120; Petrosyants, 1980, 303-306): Գտնվում է գյուղի մեջ՝ ոչ մեծ բարձունքի վրա, և 1960-ական թթ. օգտագործվում էր որպես կոլտնտեսության հացահատիկի պահեստ:

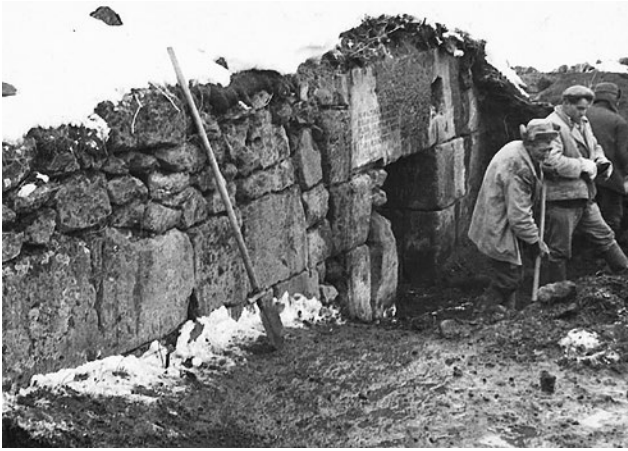
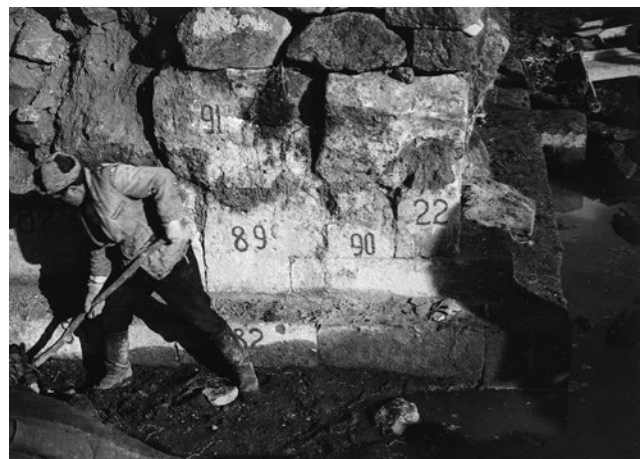
Նկ. 8. Զովունիի Թուխ Մանուկի պեղումները, 1966 թ.,
 © Պահպանության ծառայություն, հաշվառման № L7/418:

նկ. 12. Ջովունիի Թուխ Մանուկի պեղումները, 1966 թ.,
© Պահպանության ծառայություն, հաշվառման № L7/183:

Հաջորդ օրերին սկսվում են հուշարձանների համալիր հետազոտման աշխատանքները: Նախ չափագրվում է Ջովունու Թուխ Մանուկը, զուգահեռ կատարվում են պեղումներ՝ ԳԱ Հնագիտության և ազգագրության ինստիտուտի կրտսեր գիտաշխատող Արամ Քալանթարյանի ղեկավարությամբ (նկ. 8): Պեղումներով բացվում են պատերի հողածածկ հատվածները, գետնախարխիսները, հայտնաբերվում են թաղի թափված քարերը, քիվի հատվածներ, խեցանոթների և, հավանաբար, նախնական ծածկի կղմինդրի բեկորներ, հետազայում արված քարե ծածկի սալեր, արծաթե մեկ հին դրամ, 19-20-րդ դդ. պղնձե դրամներ, եկեղեցու հարավային կողմում՝ մուտքի մոտ հայտնաբերվում է հարթ տապանաքար: Հունարեն արձանագրության մասնագետը ընթերցում է մուտքի բարավորի վիմագիրը: Հաջորդ օրերին համարակալվում են հուշարձանի քարերը և փետրվարի 1-ին սկսվում են ապամոնտաժման աշխատանքները (նկ. 9): Փետրվարի 3-ին տեղ է հասնում նաև Երևանից բերված վերամբարձ կոունկը, որը մեկ օր թաղված էր Եղիպատրուշ (այդ տարիներին՝ Մոսկյան) գյուղից ներքև և վերագործարկվել էր ծանր տեխնիկայի օգնությամբ (նկ. 10, 11): Փետրվարի 9-ին ավարտվում են հուշարձանի տեղափոխման աշխատանքները և արշավախումբը վերադառնում է Երևան:

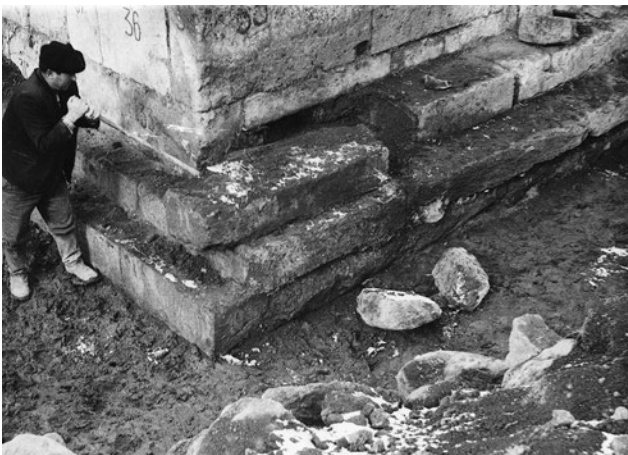
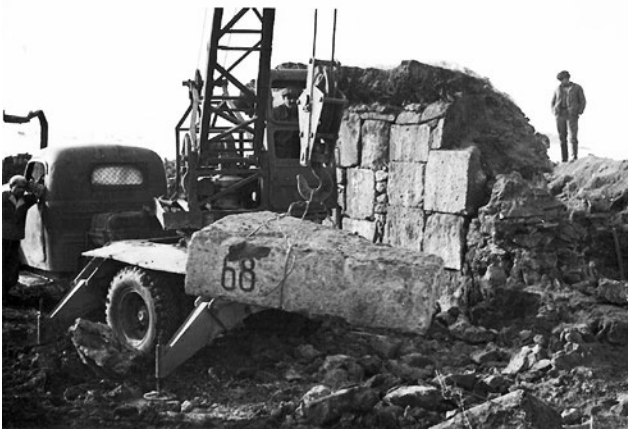
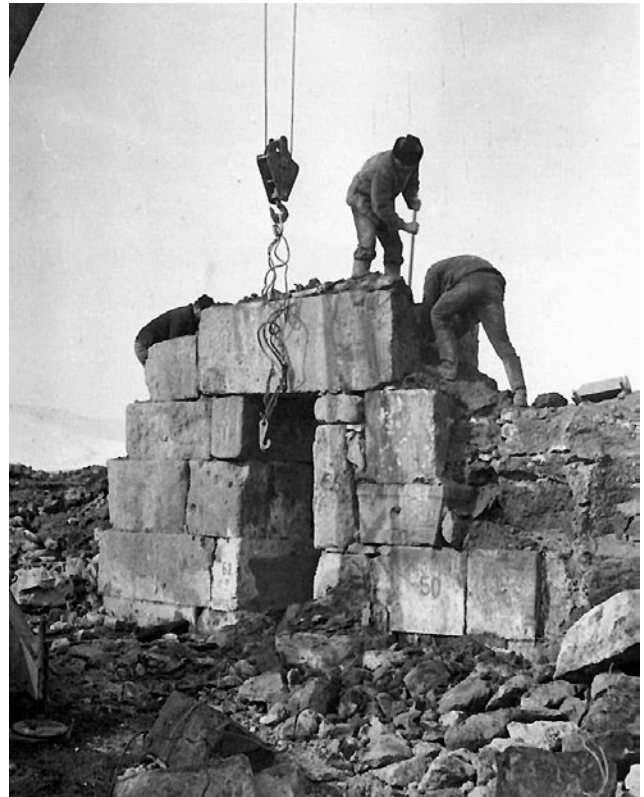
Նկ. 9. Զովունիի Թուխ Մանուկի տեղափոխման
 աշխատանքները, 1966 թ.,
 © Պահպանության ծառայություն, հաշվառման № L7/187:

Նկ. 10. Զովունիի Թուխ Մանուկի տեղափոխման
 աշխատանքները, 1966 թ.,
 © Պահպանության ծառայություն, հաշվառման № L7/289

նկ. 11. Ջովունիի Թուխ Մանուկի տեղափոխման աշխատանքները, 1966 թ.,
© Պահպանության ծառայություն, հաշվառման № L7/345:

նիստրների սովետի շինարարության պետական կոմիտեն հուշարձանները տեղափոխում և նույնությամբ վերակառուցում է գյուղից դեպի արևելք գտնվող բարձունքին (Archive 4): Նախ տեղափոխվում է Թուխ Մանուկը: Պողոս-Պետրոսը և Ս. Վարդանը պեղվում են Արվեստի ինստիտուտի արշավախմբի կողմից: 1967 թ. ջրածածկման գոտուց տեղափոխվում է նաև Ս. Վարդանը: Թուխ Մանուկ և Ս. Վարդան եկեղեցիների տեղափոխումը հայ իրականության մեջ առաջին դեպքն էր, որ կատարվեց պատմաճարտարապետական հուշարձանի ամբողջական տեղափոխում իր նախնական վայրից²⁵: Պողոս-Պետրոս եկեղեցու տեղափոխումը չի իրականացվում՝ բազմաթիվ վերակառուցումների և քարերի փխրությունության պատճառով: Հուշարձանը գտնվում է ջրամբարի եզրին և ջրի մակարդակի

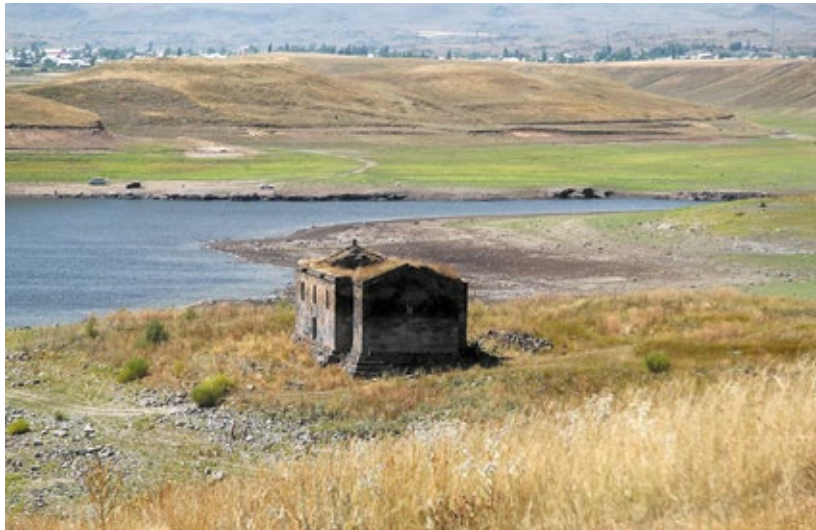
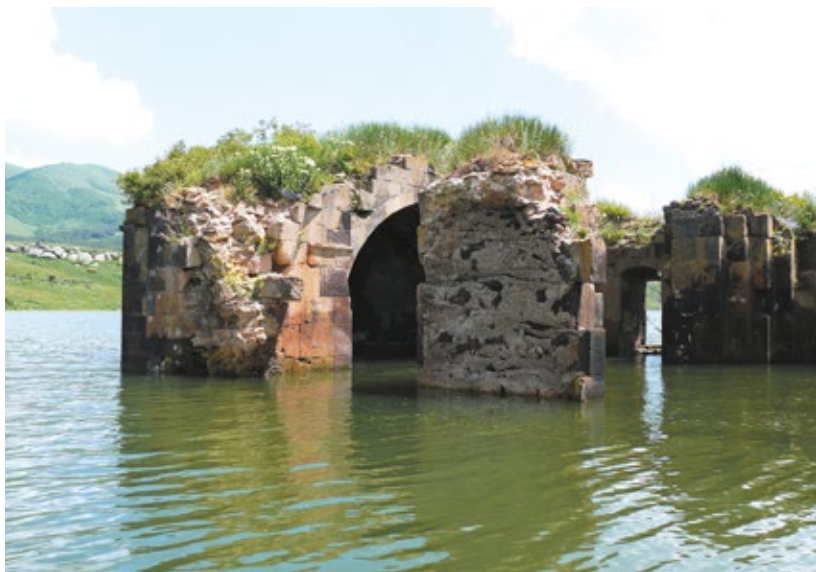
Նկ.13. ա) Զովունիի Պողոս-Պետրոս եկեղեցին, 2013 թ. (Source: Z. Galstyan),
բ) Պողոս-Պետրոս եկեղեցին ջրածածկված, 2010 թ. (Source: A. Harutyunyan)

առավելագույն նիշին հասնելու ժամանակ կիսով չափ հայտնվում է ջրի տակ, ինչը թողնում է քայքայիչ ազդեցություն քանդակար տաճարի վրա (նկ. 13): 1985 թ. ՀՍՍՀ Մինիստրների խորհրդին առընթեր Պատմության և կուլտուրայի հուշարձանների պահպանման և օգտագործման վարչության նախագծային գրասենյակը կազմում է եկեղեցու տեղափոխման, վերականգնման և տարածքի բարեկարգման նախագիծ: Նախատեսվում էր հուշարձանը տեղափոխել 400 մ հյուսիս՝ ավելի բարձրադիր գոտի, սակայն նախագիծն այդպես էլ չի իրականացվում²⁶:

Ջրի ճնշման և մշտական խոնավության պատճառով 1991 թ. մասամբ, իսկ 2005 թ.՝ ամբողջությամբ փլուզվում է եկեղեցու հյուսիսային պատը: Հաշվի առնելով հուշարձանի կարևորությունը, ինչպես նաև նրա խիստ վտանգված վիճակը՝ որոշում է կայացվում իրականացնել վերականգնողական աշխատանքներ: Այդ նպատակով անհրաժեշտություն է առաջանում պեղումներով բացել եկեղեցու հիմքերը, հայտնաբերել բացակայող շինաքերերը: Պեղումներն իրականացնում է ՀՀ Մշակույթի նախարարության «Պատմամշակութային ժառանգության գիտահետազոտական կենտրոն»-ը՝ 2014 թ. (հնագետ՝ Ա. Նալբանդյան) (Nalbandyan, 2014): Պեղումներից հետո, սակայն, հուշարձանի փլուզված պատի վերականգնում չի իրականացվում:

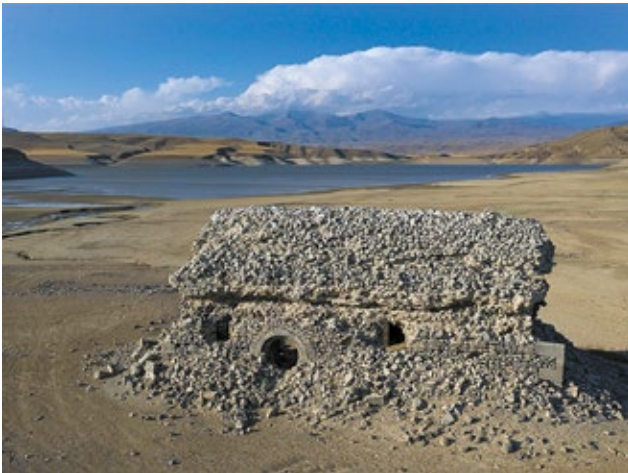
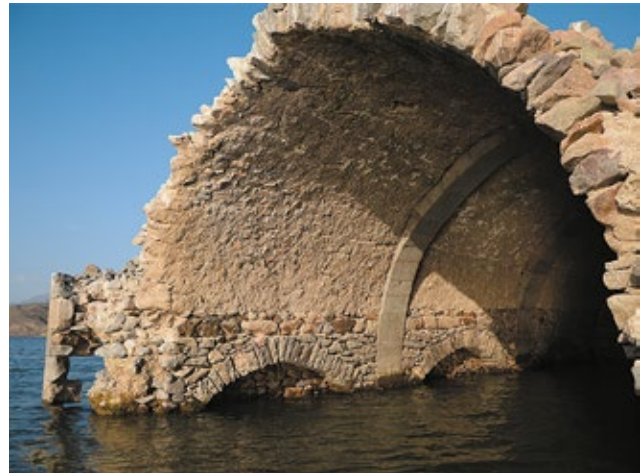
նկ. 14. Տոլորսի Ս. Հռիփսիմե եկեղեցին՝ ջրամբարի սակավաջուր ժամանակաշրջանում, լուսանկարը՝ Ա. Քեշիշյանի [«Սուզված» եկեղեցին եւ Տոլորսին նոր շունչ պարգևող Ջորին ու Սեյրանը, <https://mediamax.am/am/news/special-report/39392>, հրատարակման ամսաթիվը՝ 20.09.2020, ներբեռնման ամսաթիվը՝ 01.03.2024]:
(Source: A. Qeshishyan)

նկ. 15. Տոլորսի Ս. Հռիփսիմե ջրածածկ եկեղեցին, լուսանկարը՝ Ա. Քեշիշյանի [«Սուզված» եկեղեցին եւ Տոլորսին նոր շունչ պարգևող Ջորին ու Սեյրանը, <https://mediamax.am/am/news/special-report/39392>, հրատարակման ամսաթիվը՝ 20.09.2020, ներբեռնման ամսաթիվը՝ 01.03.2024]:
(Source: A. Qeshishyan)
